Stechender Geruch nach Einbau neuer Fenster

Erstauftrag

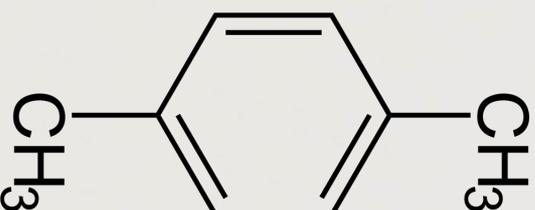
m-Xylol

- Gehören zur Stoffgruppe der aromatischen KWS
- Bestandteil von Lösemitteln, Klebstoffen u.a. bautechnischen Produkten
- Akute oder chronische Gesundheitsgefahren:
 - In flüssiger Form: Haut- und schleimhautreizend
 - Als Gas: reizen von Augen und Nase, Benommenheit

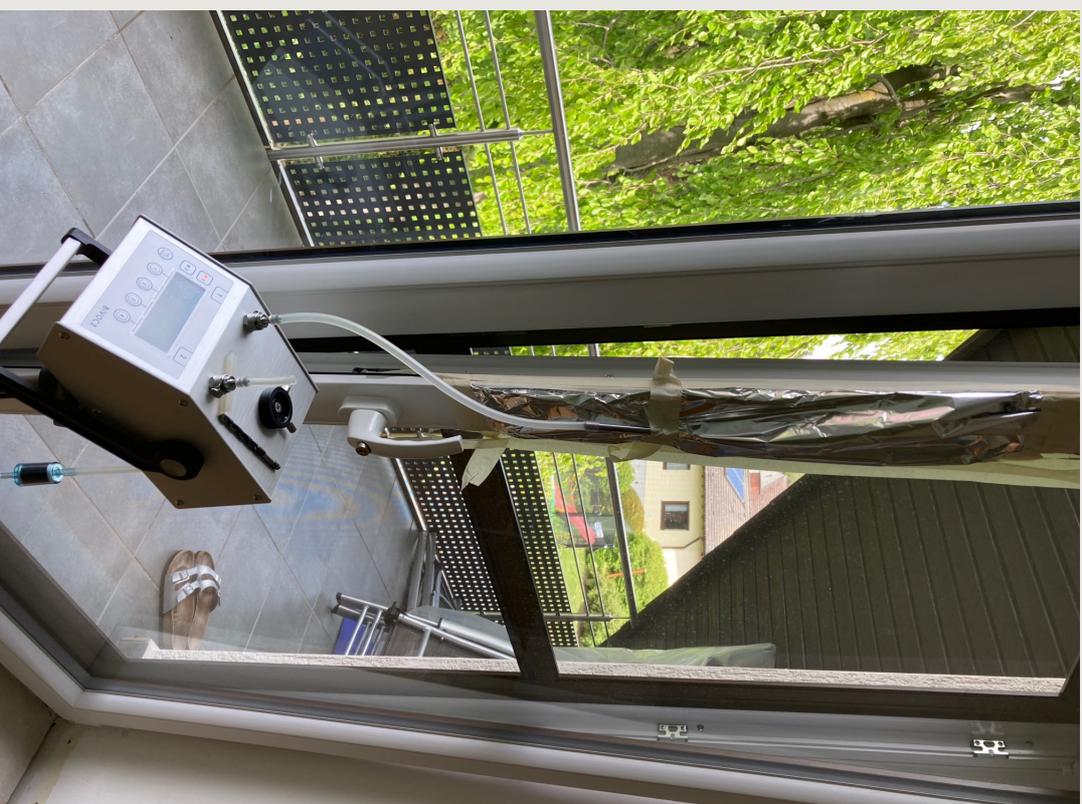
Messkammer Fenster Dichlorethan

Objekt:		EFH Ehringhausen		
Probennummer:		E105477/1	E105477/2	E105477/3
Kundenprobennummer:		SP-TX-01- 210521	SP-TX-02- 210521	SP-TX-03-210521
Raum:		Gästezimmer EG	Ankleidezimmer 1.OG	Messkammer Fensterrahmen, KIZI 1.OG
Probenahmemenge:		Liter: 4,00	4,00	1,00
Verbindung	CAS-Nr.	BG	µg/m³	µg/m³
1,2-Dichlorethan	107 - 06 - 2	a	1	<
BG: Bestimmungsgrenze		a: akkreditiert

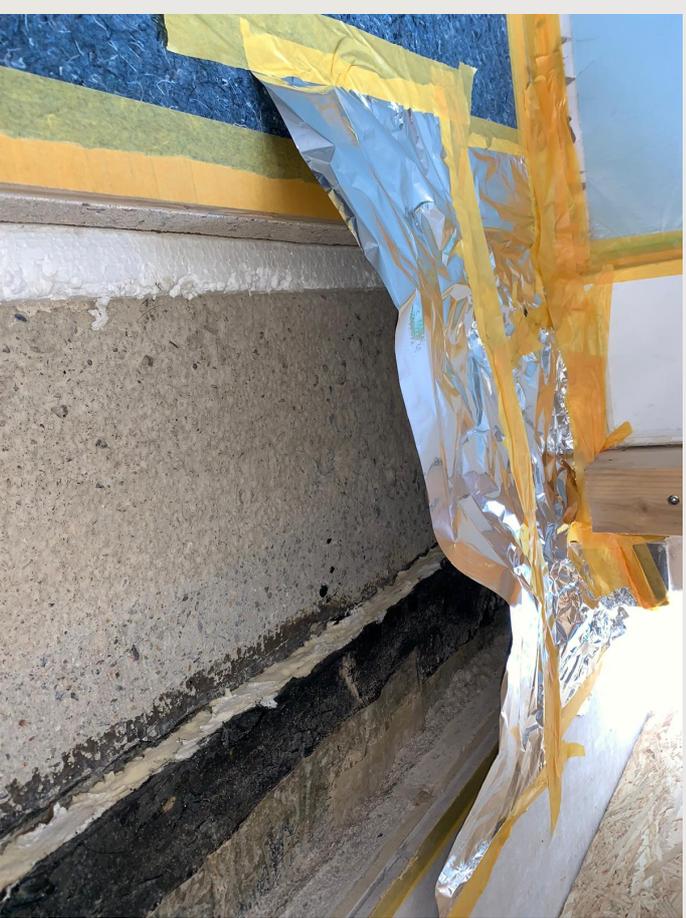
Objekt:	EFH Ehringhausen		
Probennummer:	E107096/1		
Kundenprobennummer:	SP-TENAX-01-080721		
Raum:	Kinderzimmer, Messkammer- Fensterahmen Boden		
Probenahmemenge:	Liter:	1,00	
Verbindung	CAS-Nr.	BG	µg/m³
m/p-Xylol	108 - 38 - 3 # 106 - 42 - 3	1	144
o-Xylol	95 - 47 - 6	a 1	51
1,2-Dichlorethan	107 - 06 - 2	a 1	25

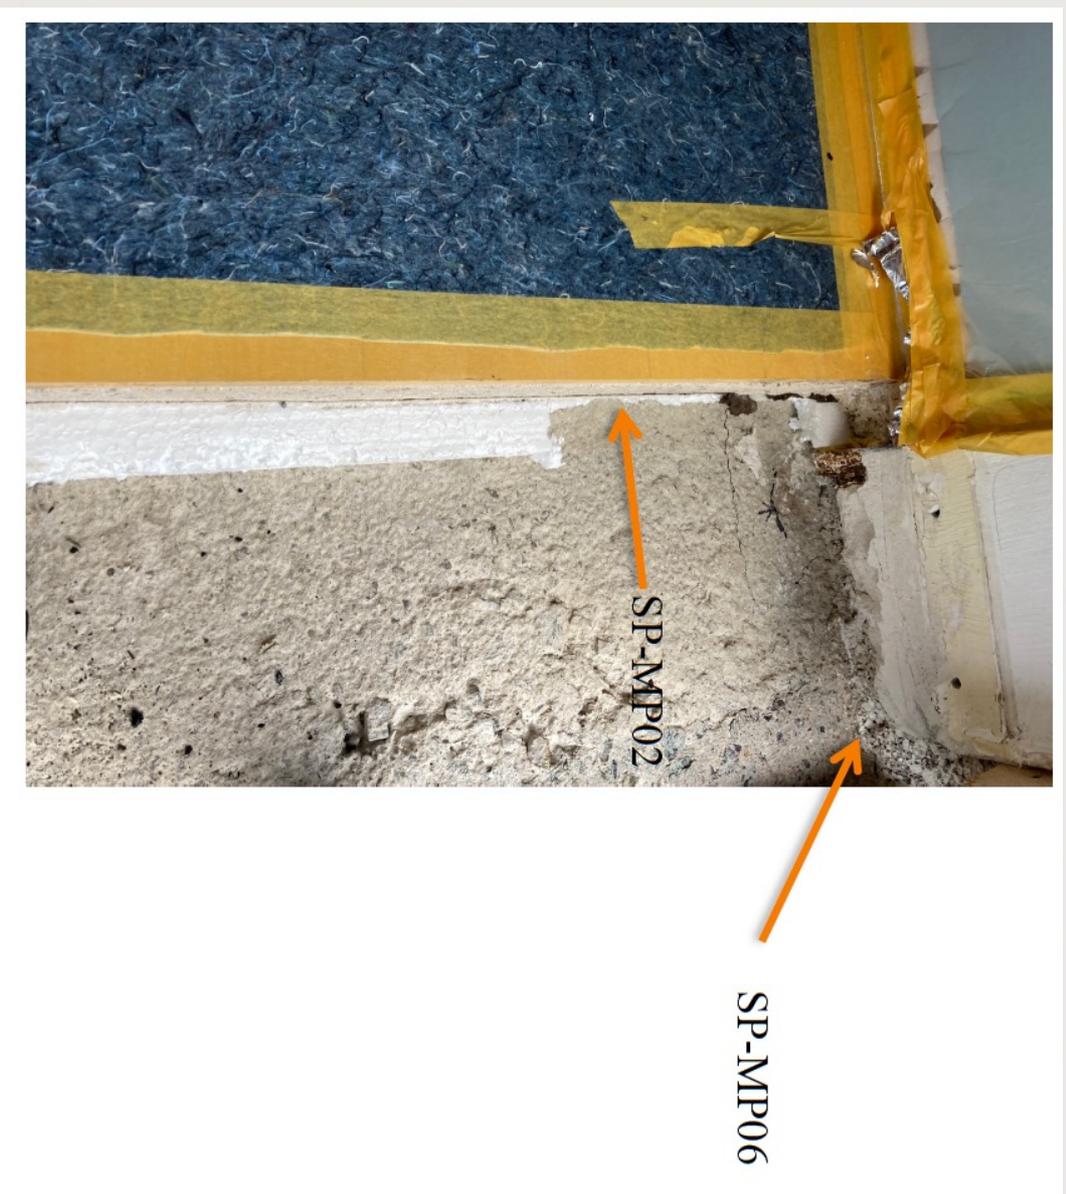
Dichlorethan

Probe	MP01	MP02	MP03	MP05	MP06	MP07	MP08
	374 ng	127 ng	5,3 ng	12 ng	<	<	<

MP01: Balkon Dämmung, Polyurethan/Bitumen

MP02: Dämmung innen, Styropor

MP03/04: Betonschicht Fensterrahmen Boden

MP05: Mauer – Fenster, rechte Seite (von Innen)

MP06: Mauer – Fenster, linke Seite (von Innen)

MP07: Estrich Innen

MP07: Estrich Außen

- Bei der Balkon Dämmung (MP-01) sollten weitere Materialproben genommen werden, um das Ausmaß der Belastung einzugrenzen.
- Das Styropor sollte (MP-02) komplett entfernt werden.
- Bei der Betonschicht (MP-03/04) konnte nicht festgestellt werden, wie tief das Dichlorethan in die Betonschicht eingedrungen ist. Da die Dichlorethanbelastung hier aber wesentlich geringer ist, besteht die Vermutung, dass ein Abfräsen der oberen 1-2 cm ausreichen sollte. Um sicher zu gehen, könnte nach dem Abfräsen eine Probe der dann noch bestehenden unteren Schicht auf Dichlorethan untersucht werden.
- Bei der Mauer auf der rechten Fenster (MP-05) Seite sollte gleich verfahren werden wie beider Betonschicht (MP-03/04)

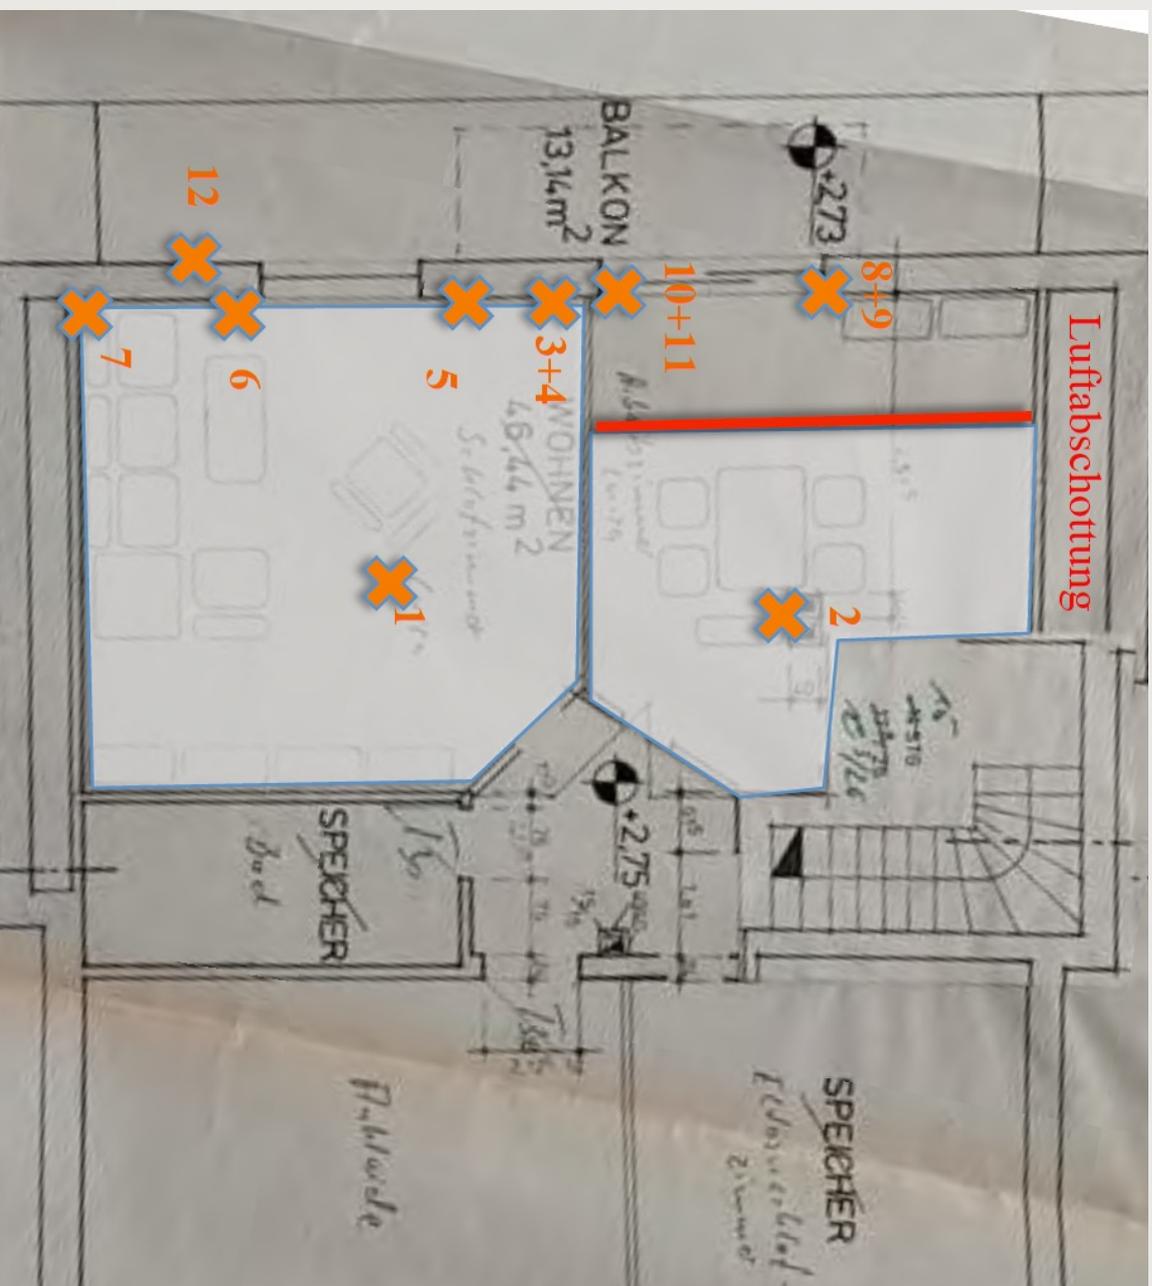
PID-MP	Raum	Position	Wert
			11.10.2021
1	KI-SZ	Raummitte	0,2 ppm
2	KI-WZ	Raummitte	0,0 ppm
3	KI-SZ	Dübelloch ca. 5 cm vom Boden	1,1 ppm
4	KI-SZ	Steckdose	1,2 ppm
5	KI-SZ	Dübelloch ca. 5 cm vom Boden	11,7 ppm
6	KI-SZ	Dübelloch ca. 5 cm vom Boden	3,5 ppm
6a		Loch ca. 50cm vom Boden	
7	KI-SZ	Dübelloch ca. 5 cm vom Boden	0,6 ppm
8	KI-WZ	Dübelloch ca. 5 cm vom Boden	1,9 ppm
9	KI-WZ	Dübelloch ca. 5 cm vom Boden	2,0 ppm
10	KI-WZ	Dübelloch ca. 5 cm vom Boden	0,5 ppm
11	KI-WZ	Dübelloch ca. 5 cm vom Boden	1,0 ppm
12	Balkon	Dübelloch ca. 5 cm vom Boden	2,2 ppm
