# Heißluftbehandlung

**Hausschwamm besiegt:** Das denkmalgeschützte Anatomische Theater der Humboldt Universität in Berlin, Baujahr 1790, besitzt mit seiner Kuppel die wohl älteste Bohlenbinderkonstruktion Deutschlands. Eine klassische Sanierung der mit Hausschwamm befallenen Holzteile hätte zum Teilabbruch der Kuppel geführt. Dank Heißluftbehandlung konnten Fresko und Kuppel für die Nachwelt erhalten werden.

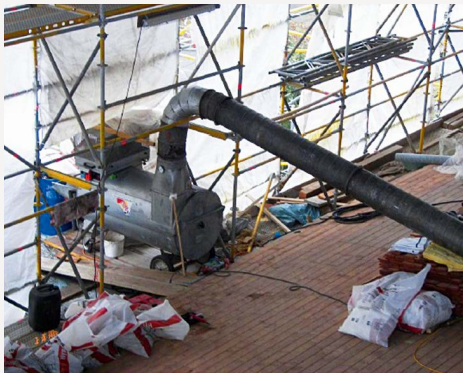
Einhausung und  
Heizluftgerät mit  
350 KW Leistung ▶

Das Heißluftverfahren durfte aufgrund des zu schützenden Freskos nur von außen auf das Mauerwerk einwirken. Hierfür wurde die Kuppen von außen mit doppelten Planen (es war Winter) eingehaust. 10 Tage lang wurde ununterbrochen Heißluft mit einer Lufttemperatur von 75 bis 85 °C eingblasen, um die geforderte Abtötungstemperatur von 55 °C für einen Zeitraum von mindestens 8 Stunden zu erreichen und zu halten. Innen dagegen musste das Fresko mit mobilen Lüftern gekühlt werden.

Die Heißlufterzeugung erfolgte mit einem fahrbaren, heizölbetriebenen Heizluftgerät (350 KW Heizleistung / Luftleistung 12.000 m<sup>3</sup>/h) und einem heizölbetriebenen Warmluftgerät (150 KW Heizleistung / Luftleistung 8.500 m<sup>3</sup>/h). In den 10 Tagen Heizzeit wurden insgesamt 5.600 Liter Heizöl verbraucht.

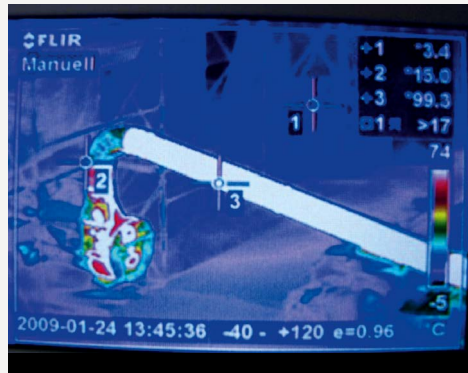
Thermografische  
Aufnahme des  
Heizluftgerätes ◀

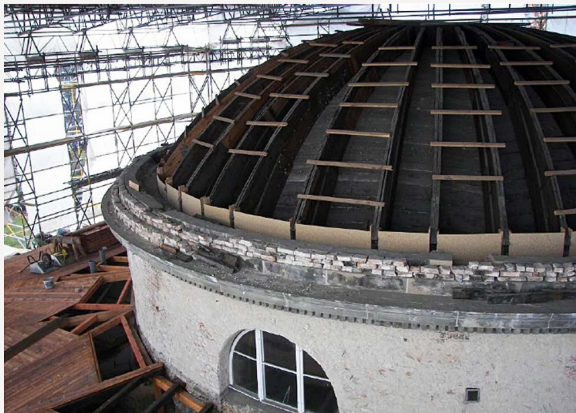
Freigelegte  
Konstruktion der  
Bohlenbinder-  
Kuppel ▶

Das frühklassizistische Gebäude wurde – ebenso wie das Brandenburger Tor – in den Jahren 1789/90 von dem deutschen Architekten Carl Gotthard Langhans erbaut. Es ist das älteste noch erhaltene akademische Lehrgebäude in Berlin. Für den Kuppelbau verwendete er erstmals eine damals neuartige Bohlenbinderkonstruktion. Bei diesem Verfahren, das als Vorläufer der Brettschichtholzträger gesehen werden kann, werden Bohlenlagen im Längsversatz miteinander verdübelt, vernagelt oder verschraubt. So ließen sich besonders bauholzsparende und kostengünstige Dachkonstruktionen umsetzen.

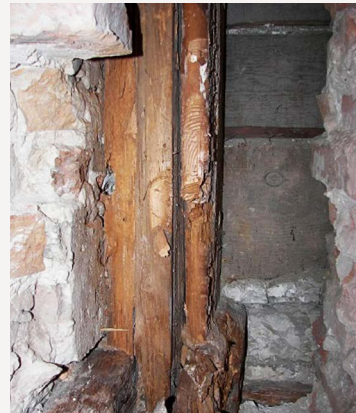
Im Rahmen der Sanierungsarbeiten wurde am Gebäude ein Befall mit Echtem Hausschwamm festgestellt. Eine klassische Sanierung hätte zum Abbruch des Tambourmauerwerkes und der Bohlenbinderkuppel zumindest im unteren Drittel geführt. Das Fresko und die Kuppel wären damit der Nachwelt verloren gegangen.

Stark geschädigter  
Fuß eines  
Bohlenbinders ◀

Die einzig mögliche Sanierungsmethode zum Erhalt der denkmalpflegerisch wertvollen Bausubstanz sowie des Freskos mit figürlichen Darstellungen war die Wärmebehandlung mit Heißluft. Bei diesem seit 2012 auch in der DIN 68800 Teil 4 beschriebenen und genormten Verfahren wird das Pilzmyzel durch Erwärmung der befallenen Bauteile abgetötet. Dabei stellte die Durchwärmung des dicken Mauerwerks (Wandstärke 80 cm) samt eingemauerter Holzkonstruktion eine besondere Herausforderung und einen Meilenstein für objektschonende Behandlungsverfahren im Holzschutz dar.

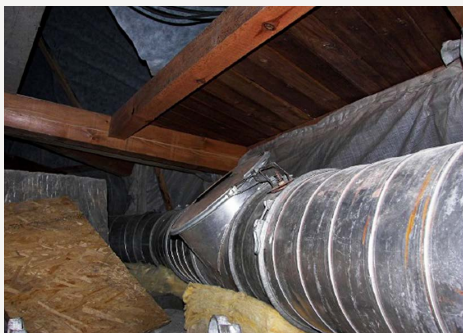
Gezielte  
Heizluftverteilung  
unter der  
Einhausung ▶
